Giftalarm in der Stader Kläranlage

Styrol und Xylol im Zulauf bedrohten Biologie der Anlage – Keine Gefahr für die Bevölkerung – Suche nach Ursache

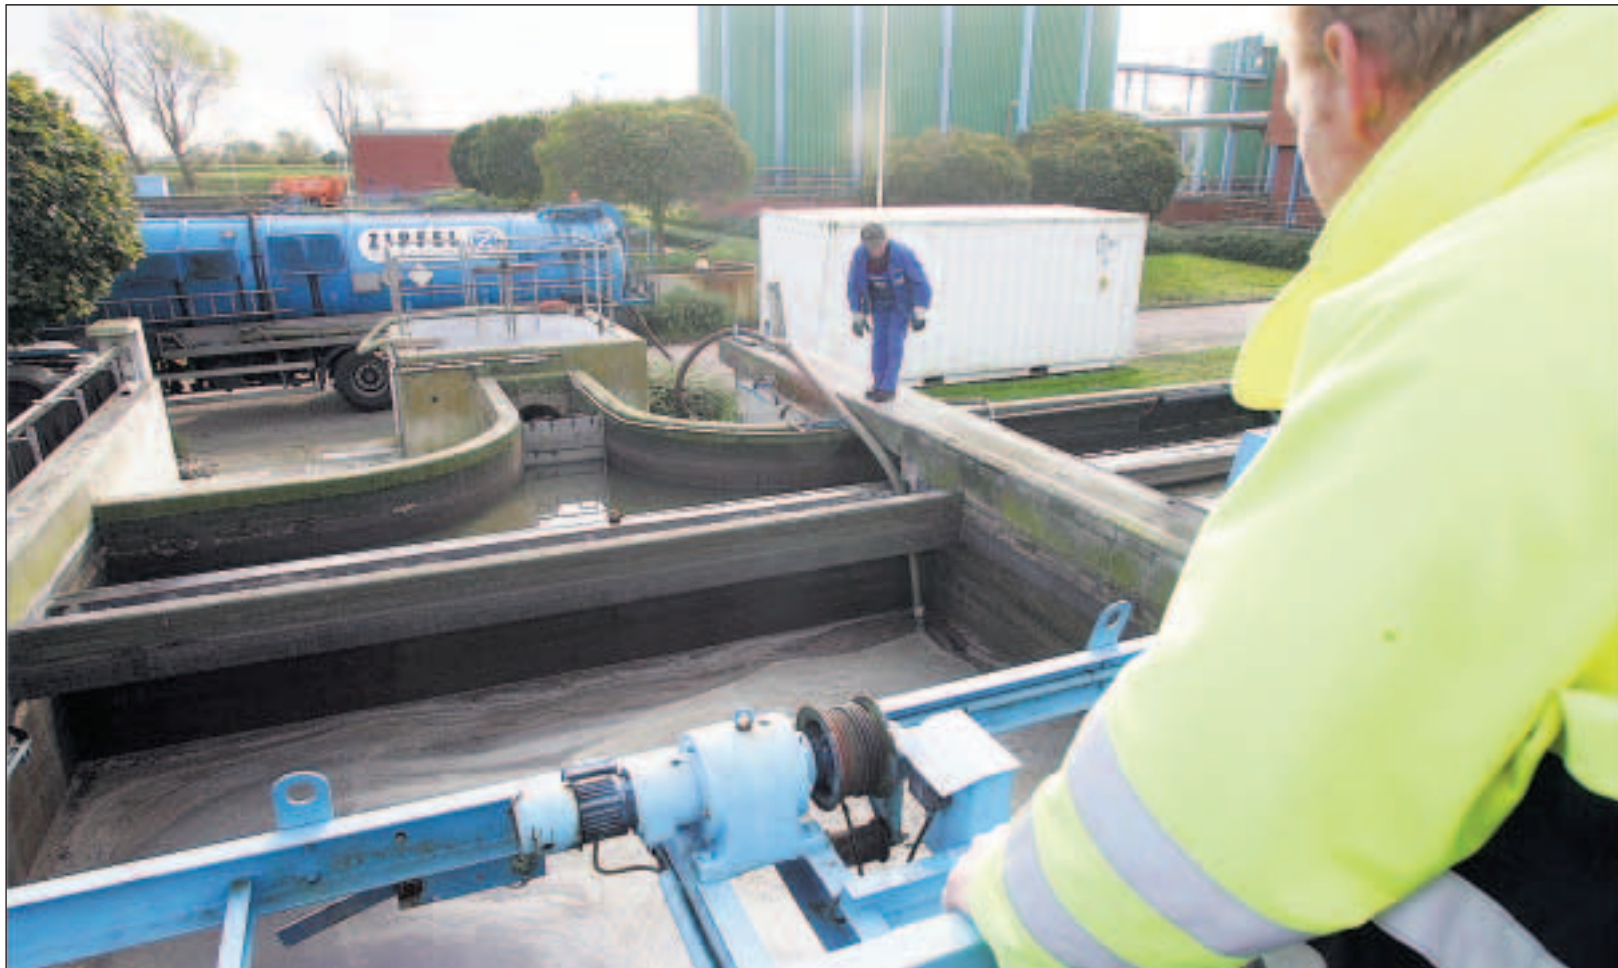
Abwassermeister Michael Schröder (rechts) blickt auf das „Havariebecken“ des Stader Klärwerks. Ein Spezialfahrzeug im Hintergrund saugt den Schadstoff-Film von der Oberfläche des Wassers ab. Fotos: Schmidt

einem Kontrollgang hatte AES-Mitarbeiter Olaf Höftmann am Donnerstagmorgen am Zulauf der Kläranlage einen ungewöhnlichen Geruch bemerkt. Das Team unter Klärwerksleiterin Simone Meiert reagierte schnell: „Wir haben das Schmutzwasser sofort ins Havariebecken umgeleitet, später in ein Ausgleichsbecken und schließlich mit Hilfe des THW in einen so genannten Schlammstapelbehälter gepumpt.“ Insgesamt 10 900 Kubikmeter mit Schadstoffen kontaminiertes Abwasser konnten vor Eintritt ins eigentliche Klärwerk

abgefangen werden. Ein Spezialunternehmen entsorgt das problematische Gebräu. Im Einsatz war die neue Riesenpumpe des THW:
